АРКТИЧЕСКИЕ БЕРЕГА: ПУТЬ К УСТОЙЧИВОСТИ

ДИНАМИКА РЕЛЬЕФА ДНА ПРИ ЭКСПЛУАТАЦИИ БУНЫ

А.Б. Муркалов

Одесский национальный университет имени И. И. Мечникова,
г. Одесса, Украина, physgeo_onu@ukr.net

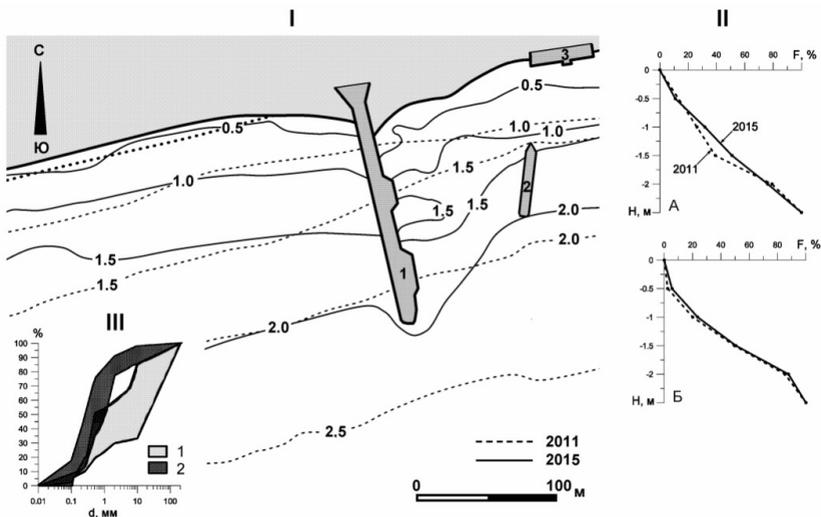
Морфология и динамика дна. До строительства буны изобаты на участке исследований имели прямолинейные очертания. После строительства буны положение и рисунок изобат существенно изменились (рис. 1, I). Во входящем углу сформировалась аккумулятивная терраса.

Как видно из графика совмещенных батиграфических кривых (рис. 1, II, А) аккумуляция донных отложений произошла только в интервале глубин 0,5-2,0 м. В интервалах глубин 0-0,5 м и 2,0->2,5м отмечается размыв. Деформации дна в области аккумуляции изменяются от +0,06 м до +0,55 м, среднее значение составляет +0,15 м. В зонах размыва в приурезовой и глубоководной части деформации дна достигают 0,03-0,08 м, среднее значение равняется -0,05 м.

Площадь положительных деформаций составляет 7965 м², 12490 м² - отрицательных. С учетом средних значений линейных деформаций это составит в объемных величинах +1195 м³ и -625 м³ соответственно. Из соотношения объемов следует, что накопление наносов произошло при их поступлении как со смежных участков дна в результате его перестройки, так и из других источников [3, 4]. Величина поступления материала из других источников оценочно составляет 143 м³/год.

В подветренном углу существенной перестройки рельефа дна не отмечено. Сравнение батиграфических кривых позволило сделать вывод о слабой аккумуляции на подводном склоне (рис. 1, II, Б). Минимальные деформации отмечаются на разных интервалах глубин, преимущественно 1-1,5 м. Соединение этих точек позволяет очертить участок дна, испытывающий непосредственное влияние изменившихся гидрологических и литодинамических условий. Деформации дна здесь изменяются от +0,02 м до +0,24 м и составляют в среднем +0,07 м. При площади данного участка дна 13500 м² объем отложившегося материала составил 94,5 м³.

Рис. 1. Совмещенные промеры глубин участка исследований (I); совмещенные батиграфические кривые (II): А - входящий угол, Б - подветренный угол; поле кумулятивных кривых наносов пляжа (III): 1 - в естественном состоянии, 2 - в период строительства и эксплуатации

Гранулометрический состав наносов. Поле кумулятивных кривых в естественном состоянии имело г - образный вид (рис. 1, III). Медианный диаметр наносов (Md) изменялся в широком диапазоне - 0,49-20,7 мм. После строительства буны поле кумулятивных кривых приобрело S - образный вид (рис. 1, III). Md уменьшился во входящем углу до 0,28 мм, в зоне низового размыва - до 0,26 мм [2].

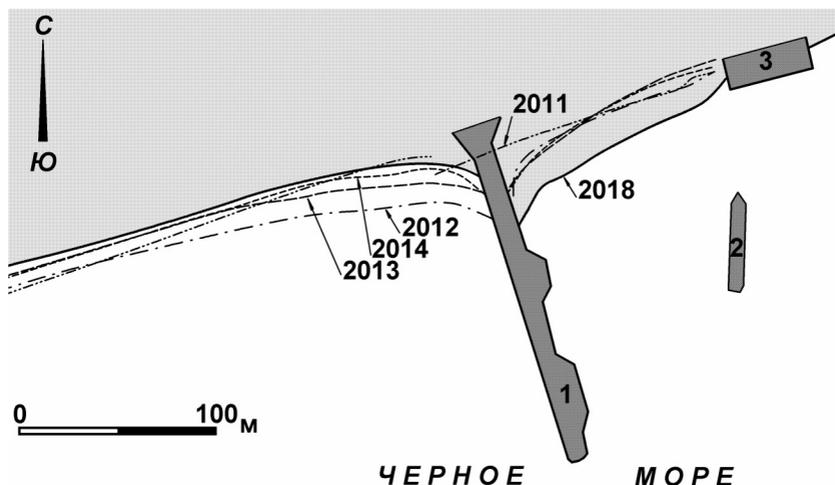
Изменения береговой линии. В 2012 году, после строительства буны, отмечено выдвигание уреза во входящем углу (рис. 2). В последующие годы отмечается стабилизация положения уреза. В 2018 г. зафиксировано повторное выдвигание уреза в сторону моря на 10-16 м. Площадь пляжа увеличилась за период 2014-2018 гг. на 1793 м².

В подветренном углу сформировалась дуга низового размыва [2, 4]. Урез испытывал постоянное ежегодное отступление после выдвигания в 2012 г. с постепенно затухающей скоростью на отдельных участках от 8 м/год до 3,6 м/год. Площадь пляжа сократилась на 2190 м² по сравнению со съемкой 2011 г. (рис. 2).

Рис. 2. Многолетние изменения положения уреза на участке исследования:
1 – буна, 2 – затопленная баржа, 3 – волноотбойная стенка
